VYSOKÁ ŠKOLA BÁŇSKÁ – TECHNICKÁ UNIVERZITA OSTRAVA
HORNICKO – GEOLOGICKÁ FAKULTA
Institut hornického inženýrství a bezpečnosti

**ZAJIŠTĚNÍ SVAHU SESUVNÉHO ÚZEMÍ JIHOVÝCHODNÍ
ČÁSTI BŘEHU STŘÍBRNÉHO RYBNÍKA V OBLASTI SILNICE
TEPLICE – ÚJEZDEČEK (BÝVALÝ DŮL LIEBIG)**

Diplomová práce

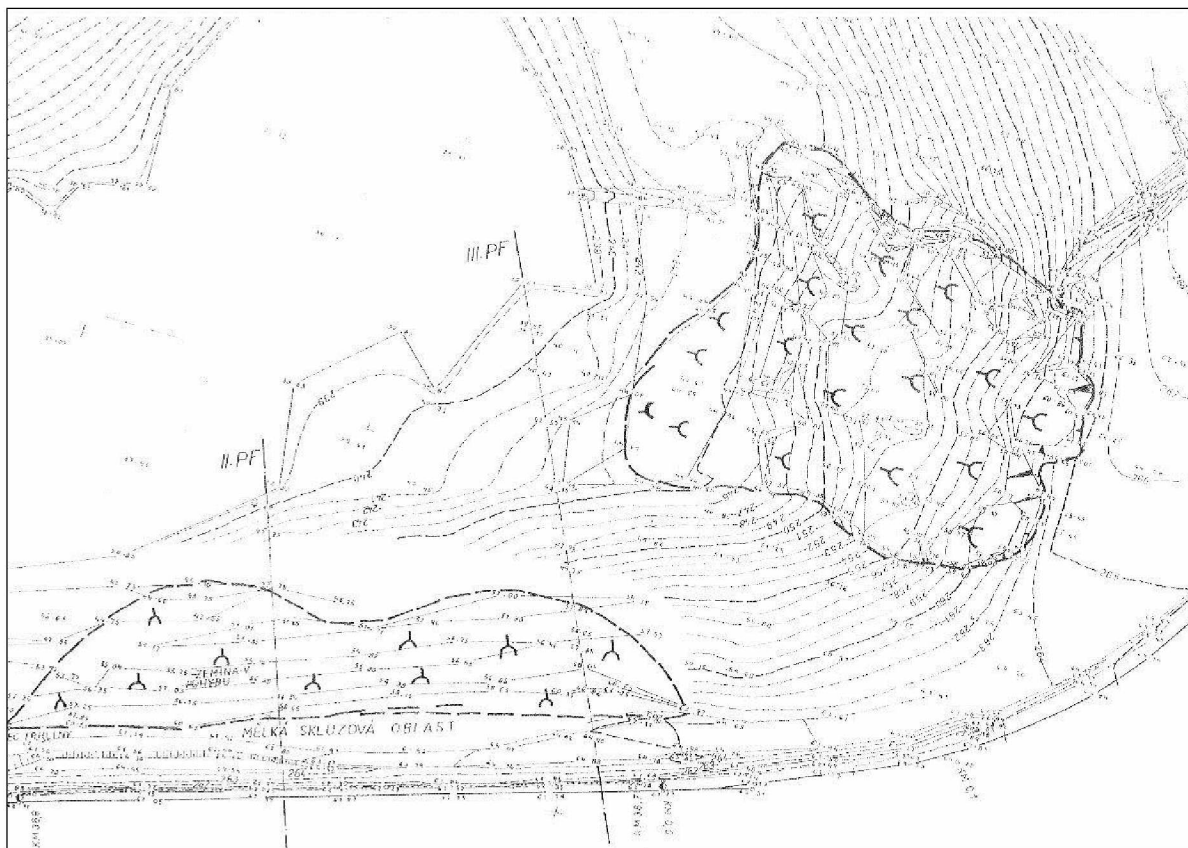
Obr. č. 10 Stav území v roce 1975

úseku s příliš strmým svahem skrývkových řezů a se stísněnými prostorovými možnostmi. Posuzované svahy, zvláště v upravených partiích, byly postiženy lokálními skluzovými jevy, které jsou převážně mělkého charakteru. Výjimkou je poměrně rozsáhlý skluz v severovýchodní rohové partii dolového pole v důsledku výronu pramenů ve spojení s nedostatečně konsolidovaným terénem.“ Dále pak popisuje výsledek místního šetření: „Těžební řezy v neupravené podobě si dochovávají téměř nepozměněný tvar od ukončení těžby.“ Toto konstatování se týká I. a III. skrývkového řezu, neboť stěna II. skrývkového řezu není dochována, protože byla předmětem terénních úprav. Stěna spodního skrývkového řezu si udržuje prakticky kolmou polohu i přes tu skutečnost, že její patní část se nachází pod vodní hladinou retenční nádrže. V současné době je upravená část svahů směrem k silnici I/8 zastižena lokálními skluzovými jevy mělkého charakteru. Na kontaktu šterkové polohy s jílovitým nadložím dochází k četným vývěrům podzemní vody z propustného prostředí. V době prohlídky byly zjištěny ledové kaskády na svazích a současné plošiny byly pokryty ledovým krunýřem. Na tomto místě považujeme za nutné uvést, že současný tvar svahů nezaručuje plynulý odtok vyvěrající vody. Tato skutečnost nepříznivě ovlivňuje geomechanické vlastnosti jílovitých zemin. Voda vniká do puklin jílovitých materiálů, zde způsobuje rozbrzdění na povrchu puklin a zátrhů. To potom vede ke snížení pevnosti jílovitých zemin.“

V dalším posudku J. Mudrocha [23] je k území pod kolejištěm uvedeno následující doplnění: „Skluzovými jevy je postižen upravený svah I. a II. skrývkového řezu. Úprava svahu byla provedena provozem lomu a spočívala ve vytvoření jednotného svahu tak, že odřezové materiály byly přehrunty do odtěžených prostor k dřívějším stěnám I. a II. skrývkového řezu a zbytek materiálu byl rozhrnut na dřívější plošinu vnitřní výsypky. Zde je nutno upozornit na to, že zeminy v násypových částech nebyly hutněny. V předcházející části bylo uvedeno, že skluzové jevy jsou mělkého charakteru. Kluzné plochy ve většině případů procházejí v úvodních partiích jílovitého nadložního souvrství.“

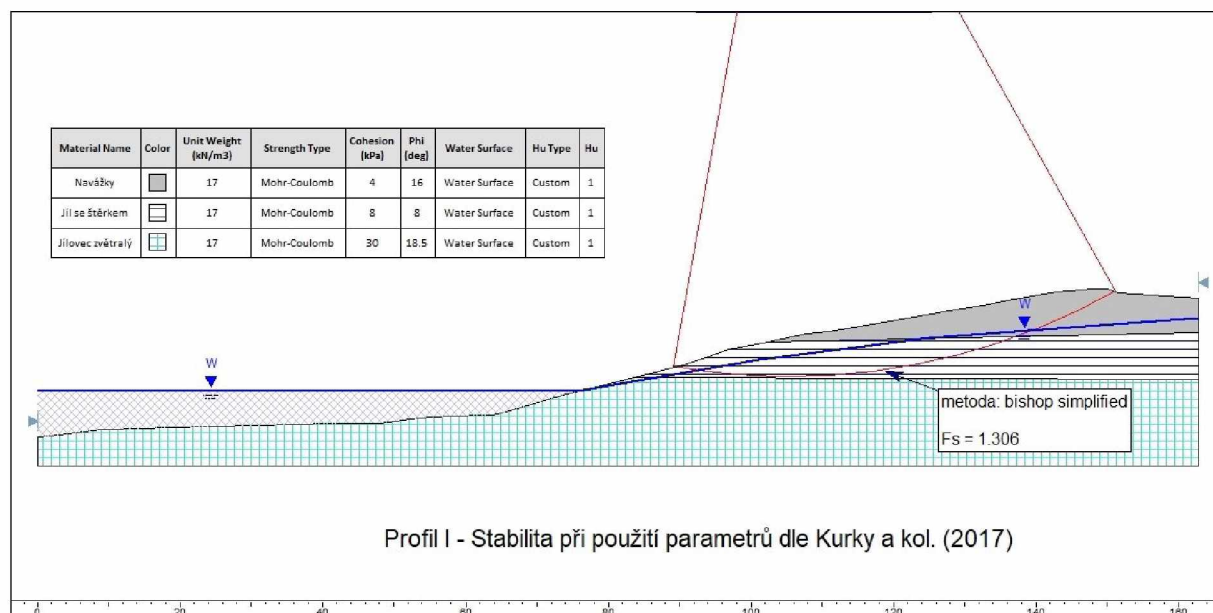
Obr. č. 11 Profil I, stabilita při použití parametrů dle [6]

Na následujících obrázcích jsou výstupy stabilitních výpočtů. První dva výpočty byly provedeny s použitím parametrů zemin dle [6] Výsledné stupně bezpečnosti $F_s = 1,306$ resp. $F_s = 1,214$ nevyhovují výše popsaným okrajovým podmínkám. Proto byly parametry sníženy. Výsledky, korespondující s předpokladem labilní rovnováhy jsou uvedeny na dalších dvou obrázcích. Poslední dva obrázky zobrazují souhrn všech smykových ploch, které vykazují stupeň bezpečnosti menší než $F_s = 1,05$. Jedná se tedy o zónu, ve které může dojít s největší pravděpodobností k porušení svahu.

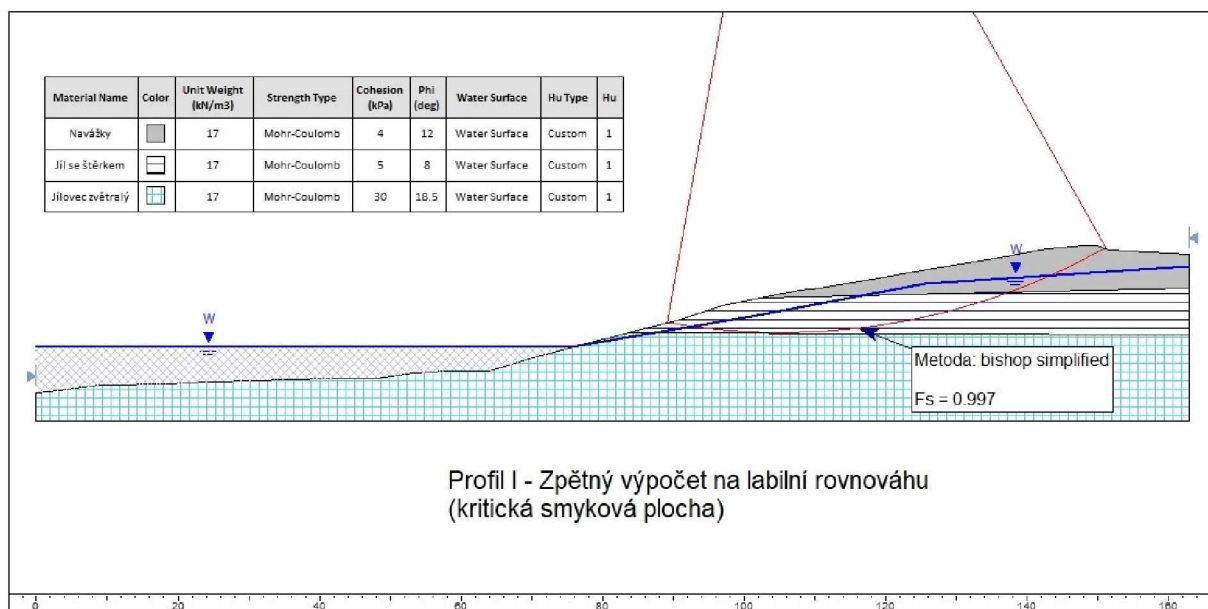
Obr. č. 13 Profil I, zpětný výpočet na labilní rovnováhu (kritická smyková plocha)

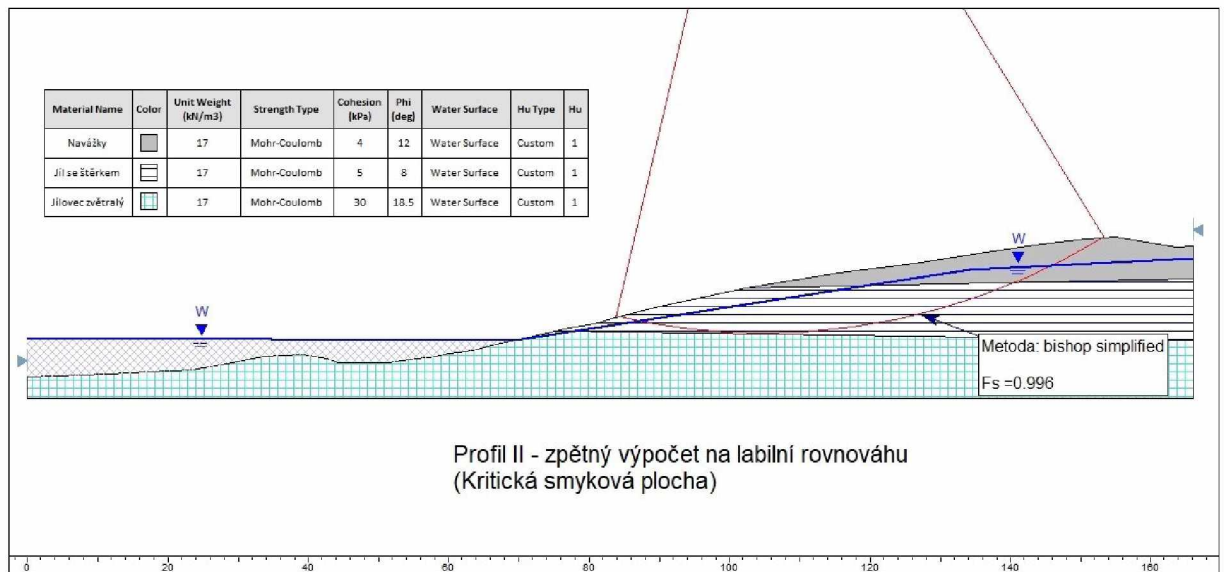
Obr. č. 14 Profil II, zpětný výpočet na labilní rovnováhu (kritická smyková plocha)

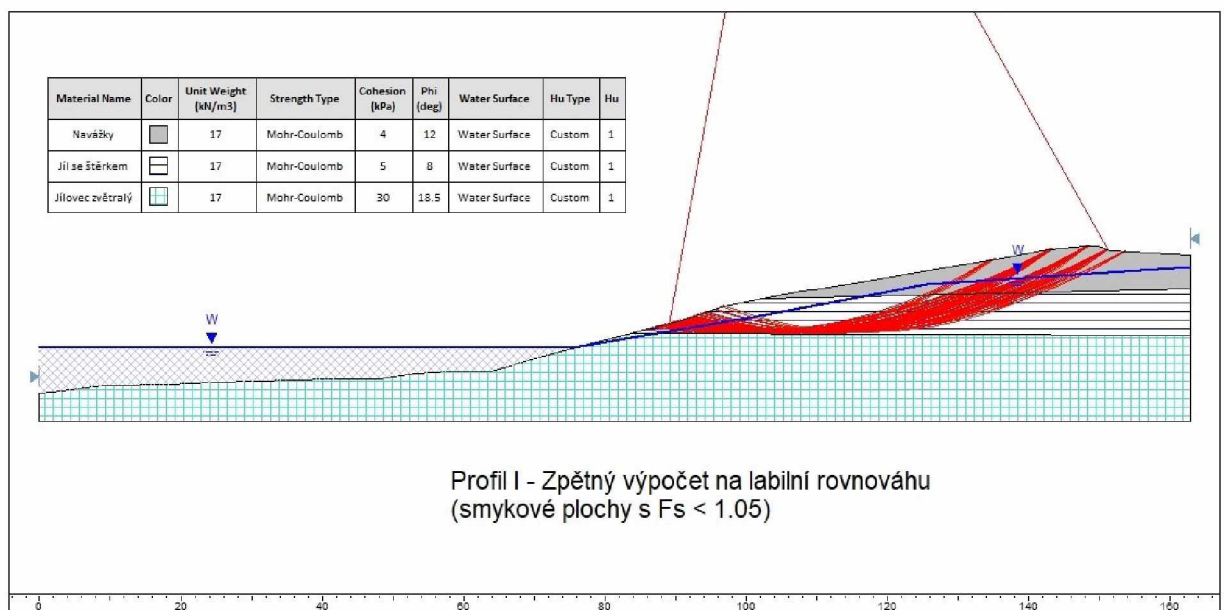
Obr. č. 15 Profil I, zpětný výpočet na labilní rovnováhu (smykové plochy s $F_s < 1.05$)

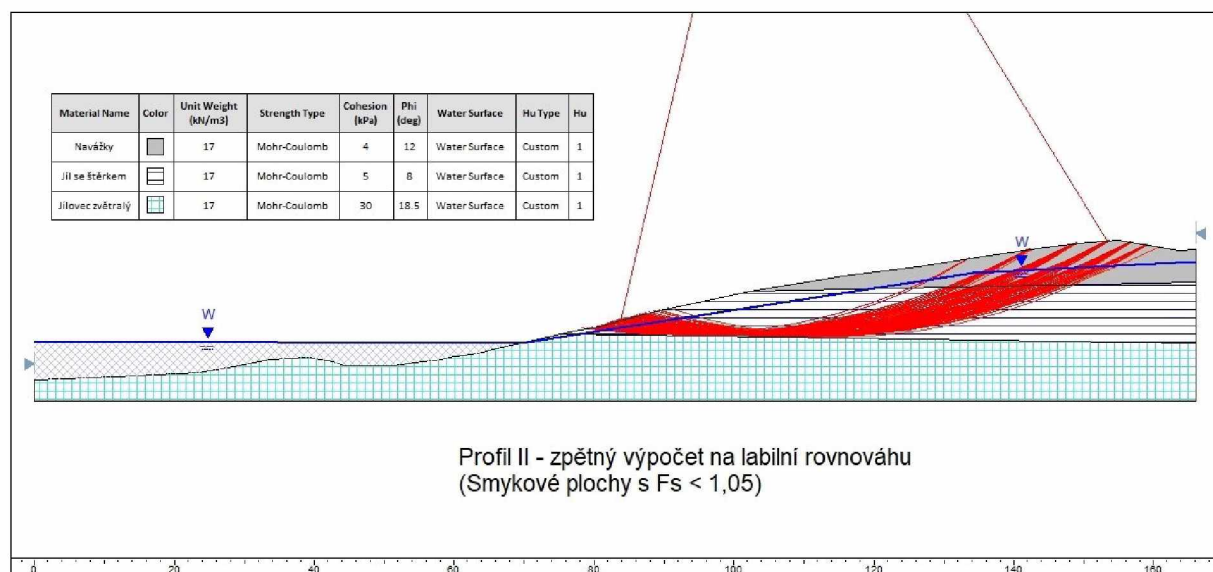
Obr. č. 16 Profil II, zpětný výpočet na labilní rovnováhu (smykové plochy s $F_s < 1,05$)
